INFRABEL

**Maintenance of Masonry Arch
Bridges**

Didier VAN DE VELDE
Manager Civil Engineering

17-11-2023

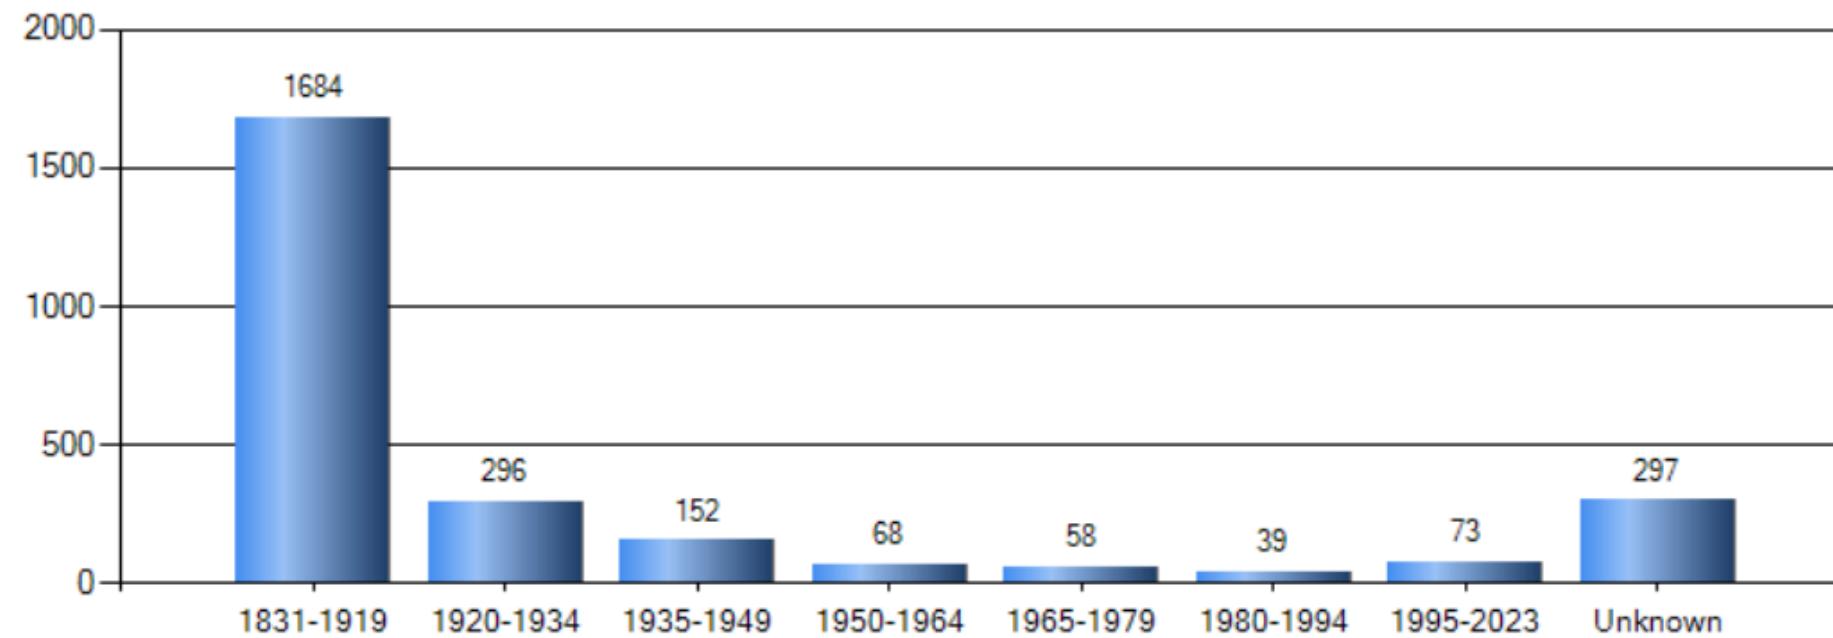
Arch bridges – Year of construction

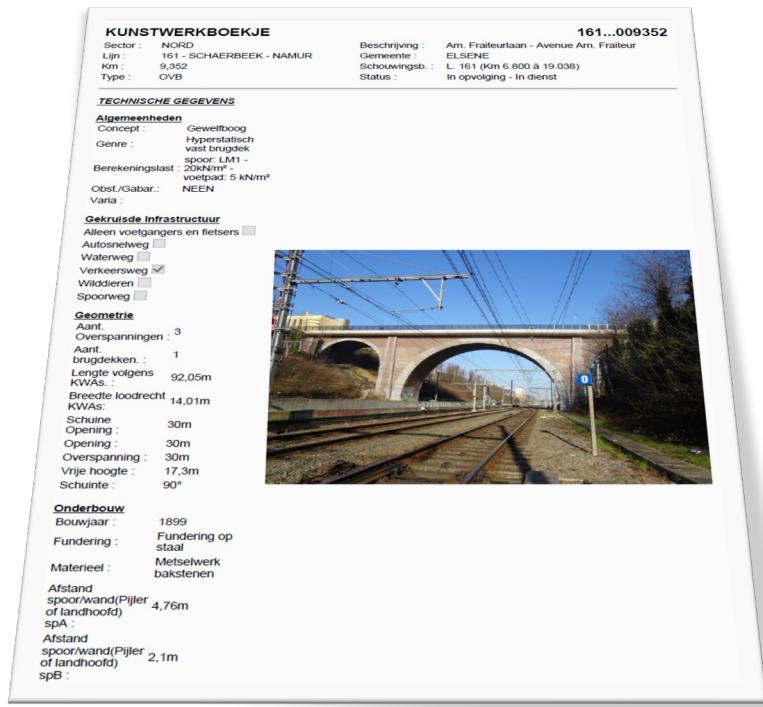
DATABASE CIVIL ENGINEERING

- Identification (unique)
- Localisation (GPS coordinates) & access
- Geometrical data
- Plans - Design note - Design load
- Contract with third parties
- Correspondence
- Inspection reports
- Financial information

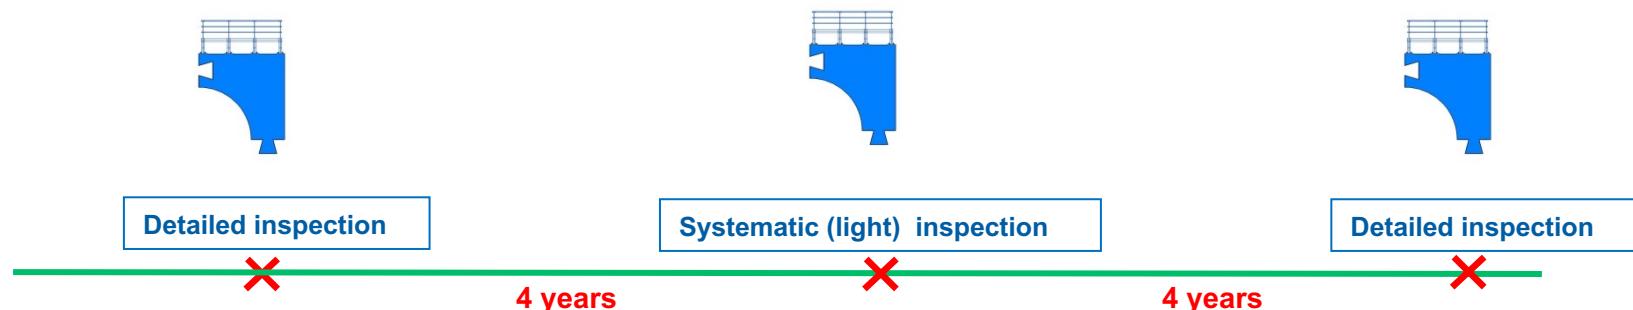
- Alternation of “Detailed“ and “Systematic“ inspection

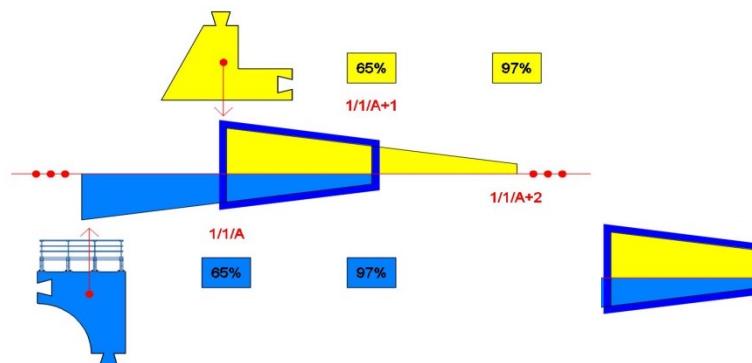
- Time line = 2 year

- Monitoring of any remaining 3% in year A+2

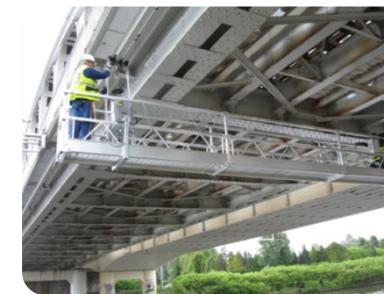
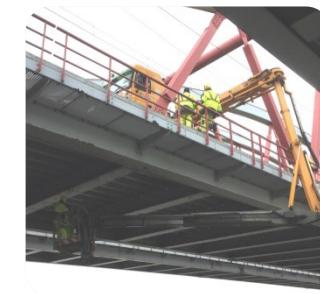
BRIDGE INSPECTIONS

1. Check data inventory
2. Checklist inspection
3. Check evolution previous defects
4. New defects
5. Identification maintenance (incl. measurement of quantities)

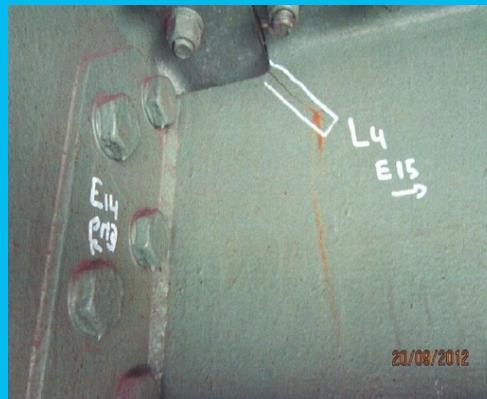
Primary safety

STABILITY - LOAD CAPACITY

- 1 = No intervention needed
- 2 = Only small defects (no need for action before next inspection)
- 3 = Defects that need to be solved before the next inspection
- 4 = Immediate action needed (< 6 months)

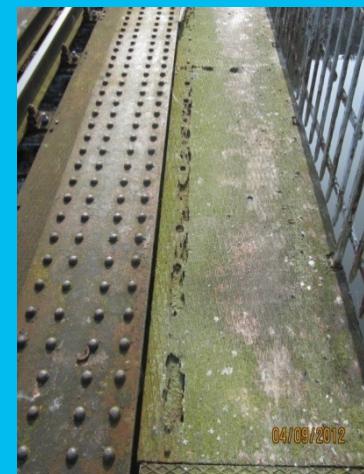
Secondary safety

SAFETY of all users

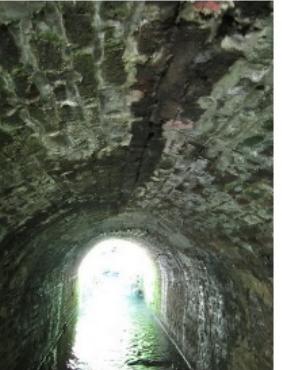
N° : 48 Description : Fracture longitudinale de la voûte
OA concernés : Tout type de voûtes

Avant 1ères mesures - Stabilité : 4 Sécurité : 4

- consultation de I-AM.34 pour examiner la pose éventuelle d'un ART
- pose d'un renforcement de voies :
- si renforcement standard (Lg 7m) : aucune autre mesure
- si 2 rails boulonnés en renfort du rail : mise en observation de l'OA (cycle : tous les mois)

Après 1ères mesures - Stabilité : 3 Sécurité : 3

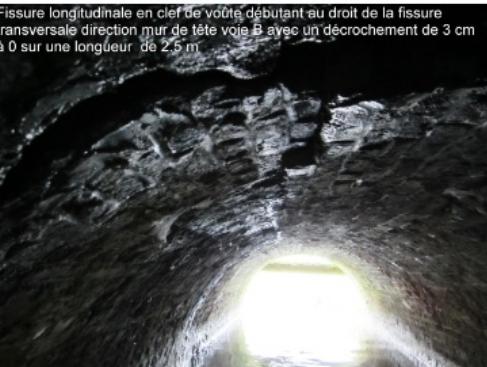
Nr : 48 Beschrijving : Langse breuk van het gewelf
Beschouwde KW : Alle type gewelven

Fissure longitudinale en clé de voûte débutant au droit de la fissure transversale direction mur de tête voie B avec un décrochement de 3 cm à 0 sur une longueur de 2,5 m

Vóór 1ste maatregelen - Stabiliteit : 4 Veiligheid : 4

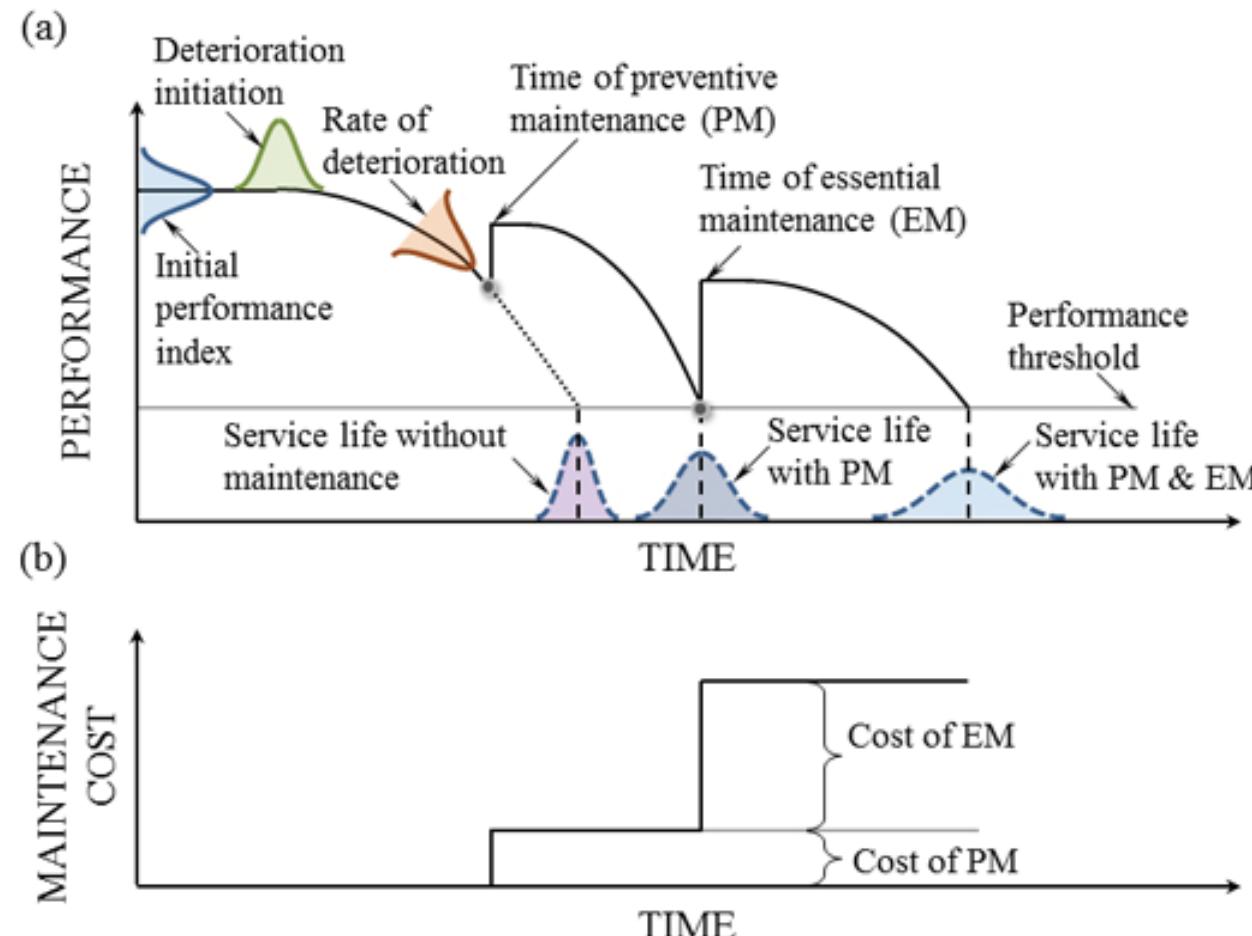
Frangopol's life-cycle integrated management model for civil infrastructure systems

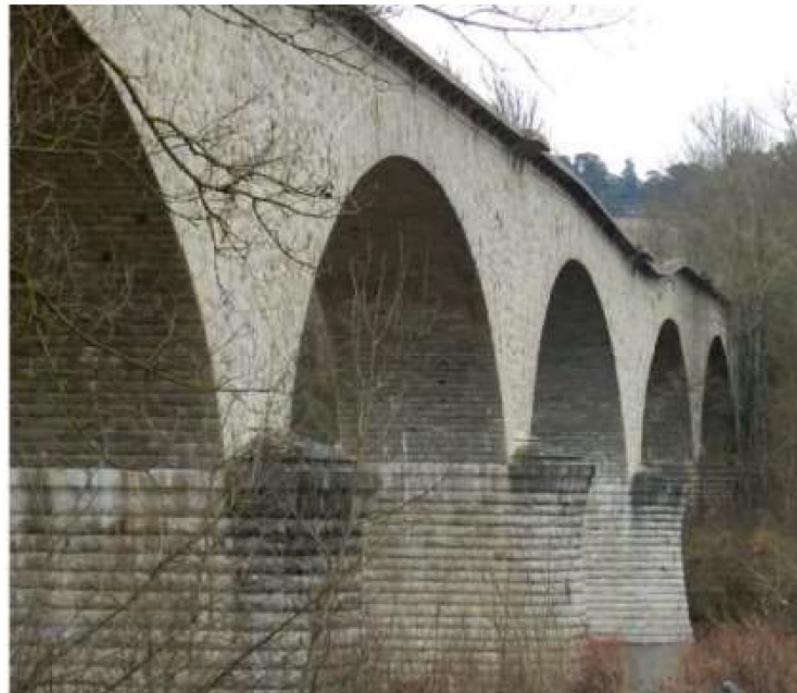
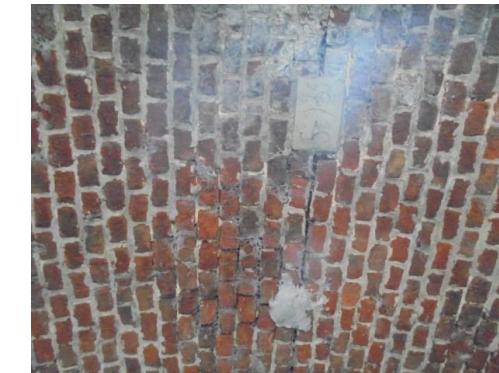
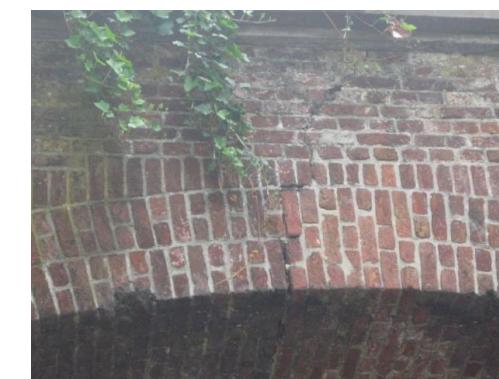
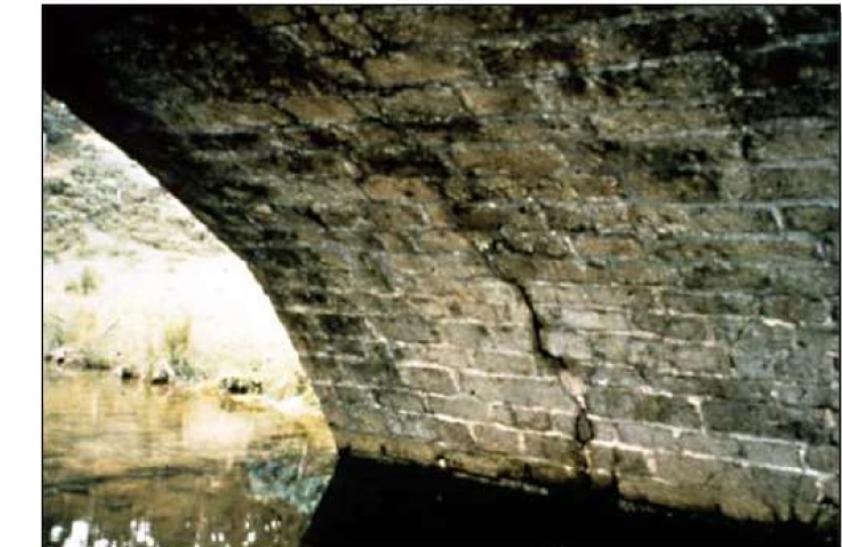
Masonry Arch Bridges on rivers – Differential settlements

Longitudinal crack inside the vault

Transversal crack at the top of the vault

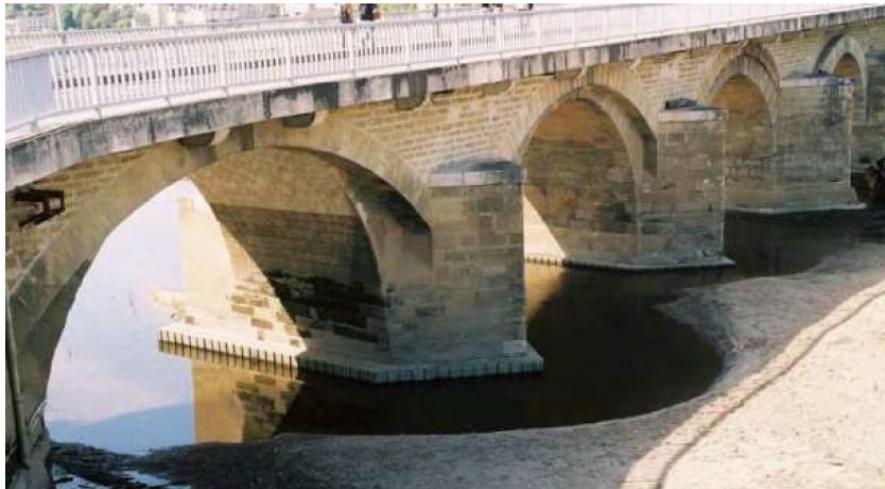
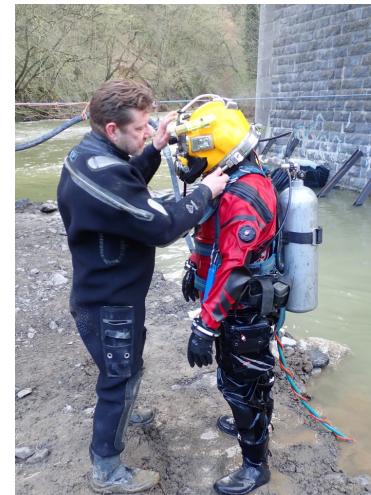
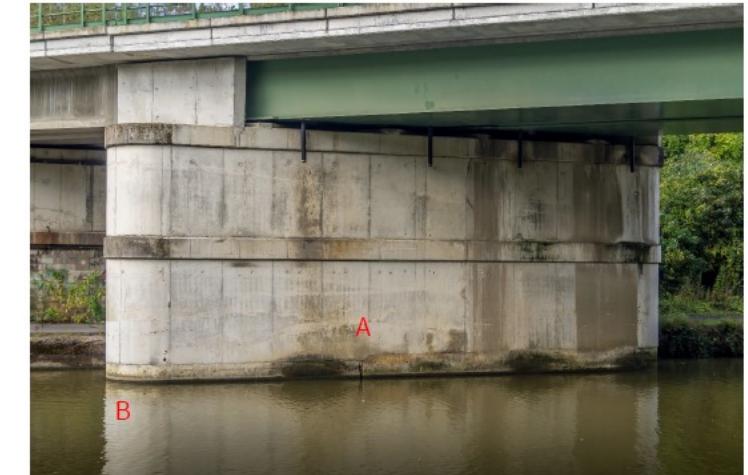
Masonry Arch Bridges on rivers - Inspection

ROV + Sonar + camera

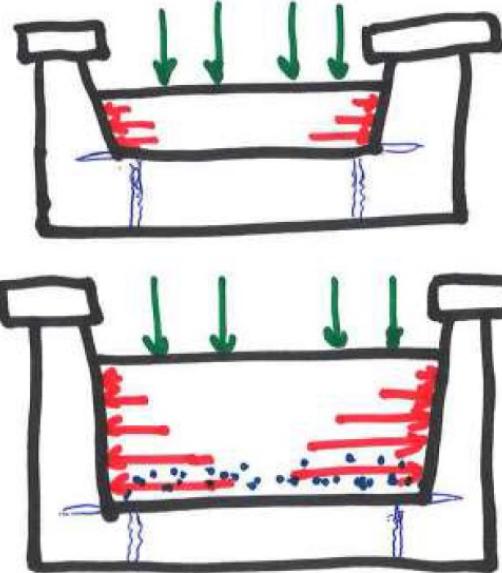
Increase of load
(density of traffic, heavier axle
loads, extra ballast after
maintenance of track,...)

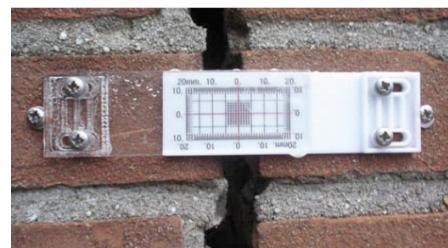
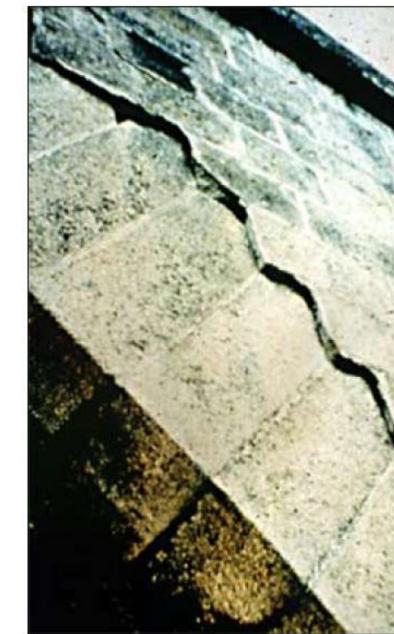
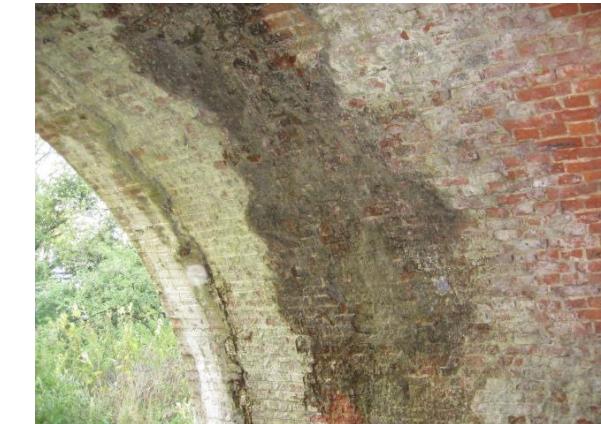
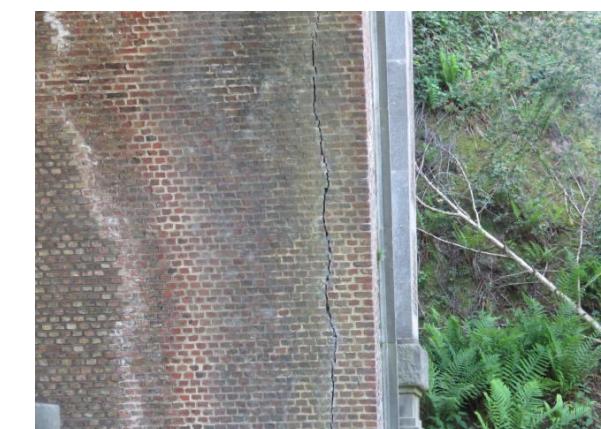
Masonry Arch Bridges – Longitudinal cracks

Longitudinal cracks at
the edge of the vault

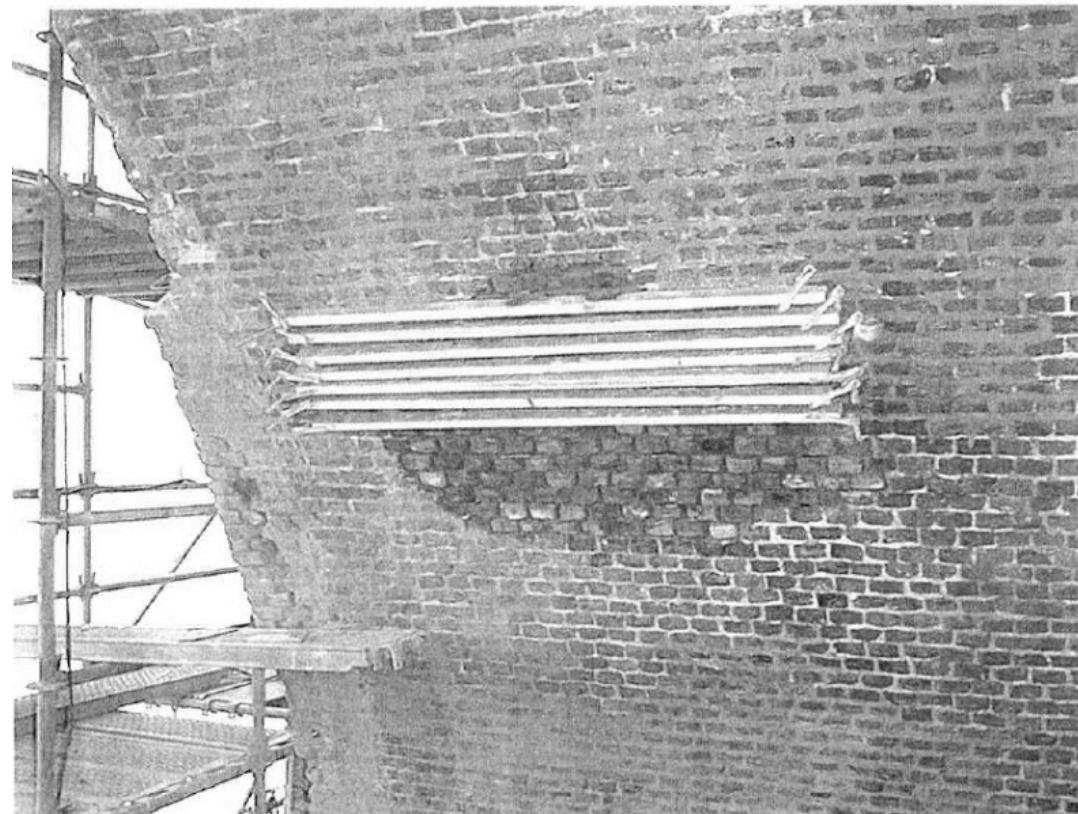
Masonry Arch Bridges – Internal cracks parallel to the intrados

Internal desolidarisation of a layer of bricks = hidden defect

“Hammering” the surface
(hollow sound)

Difficult and dangerous to repair
(how to reinstall compression?)

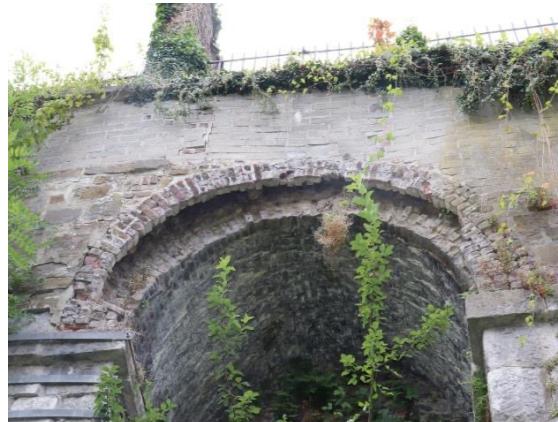
Vegetation

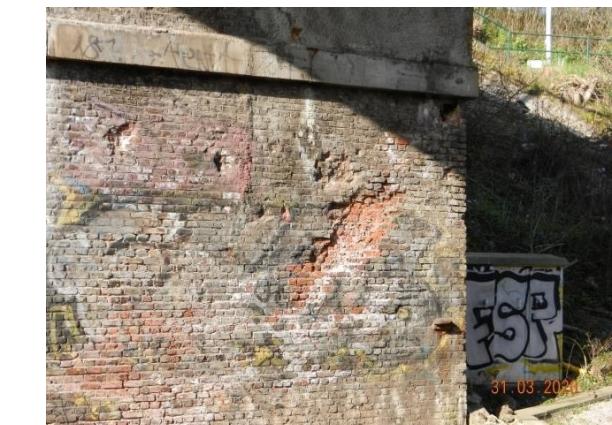
Surface weathering

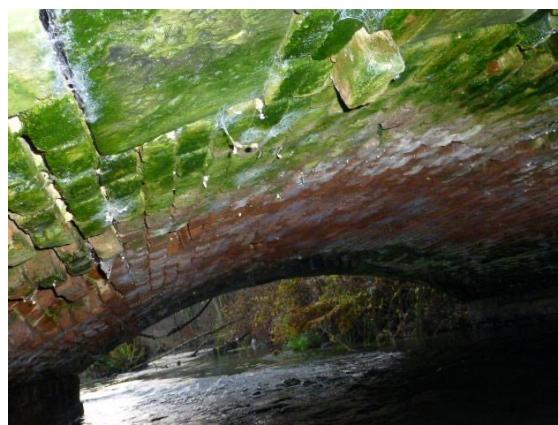
Defective jointing
Poor waterproofing
Stone removal

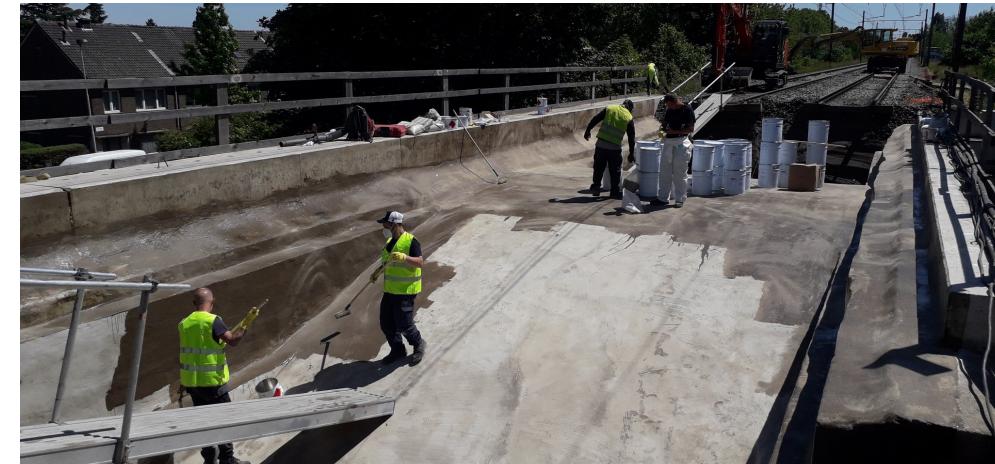
Renewal of the waterproofing

Frequency =
every 40 years
(unless it's in
good condition)

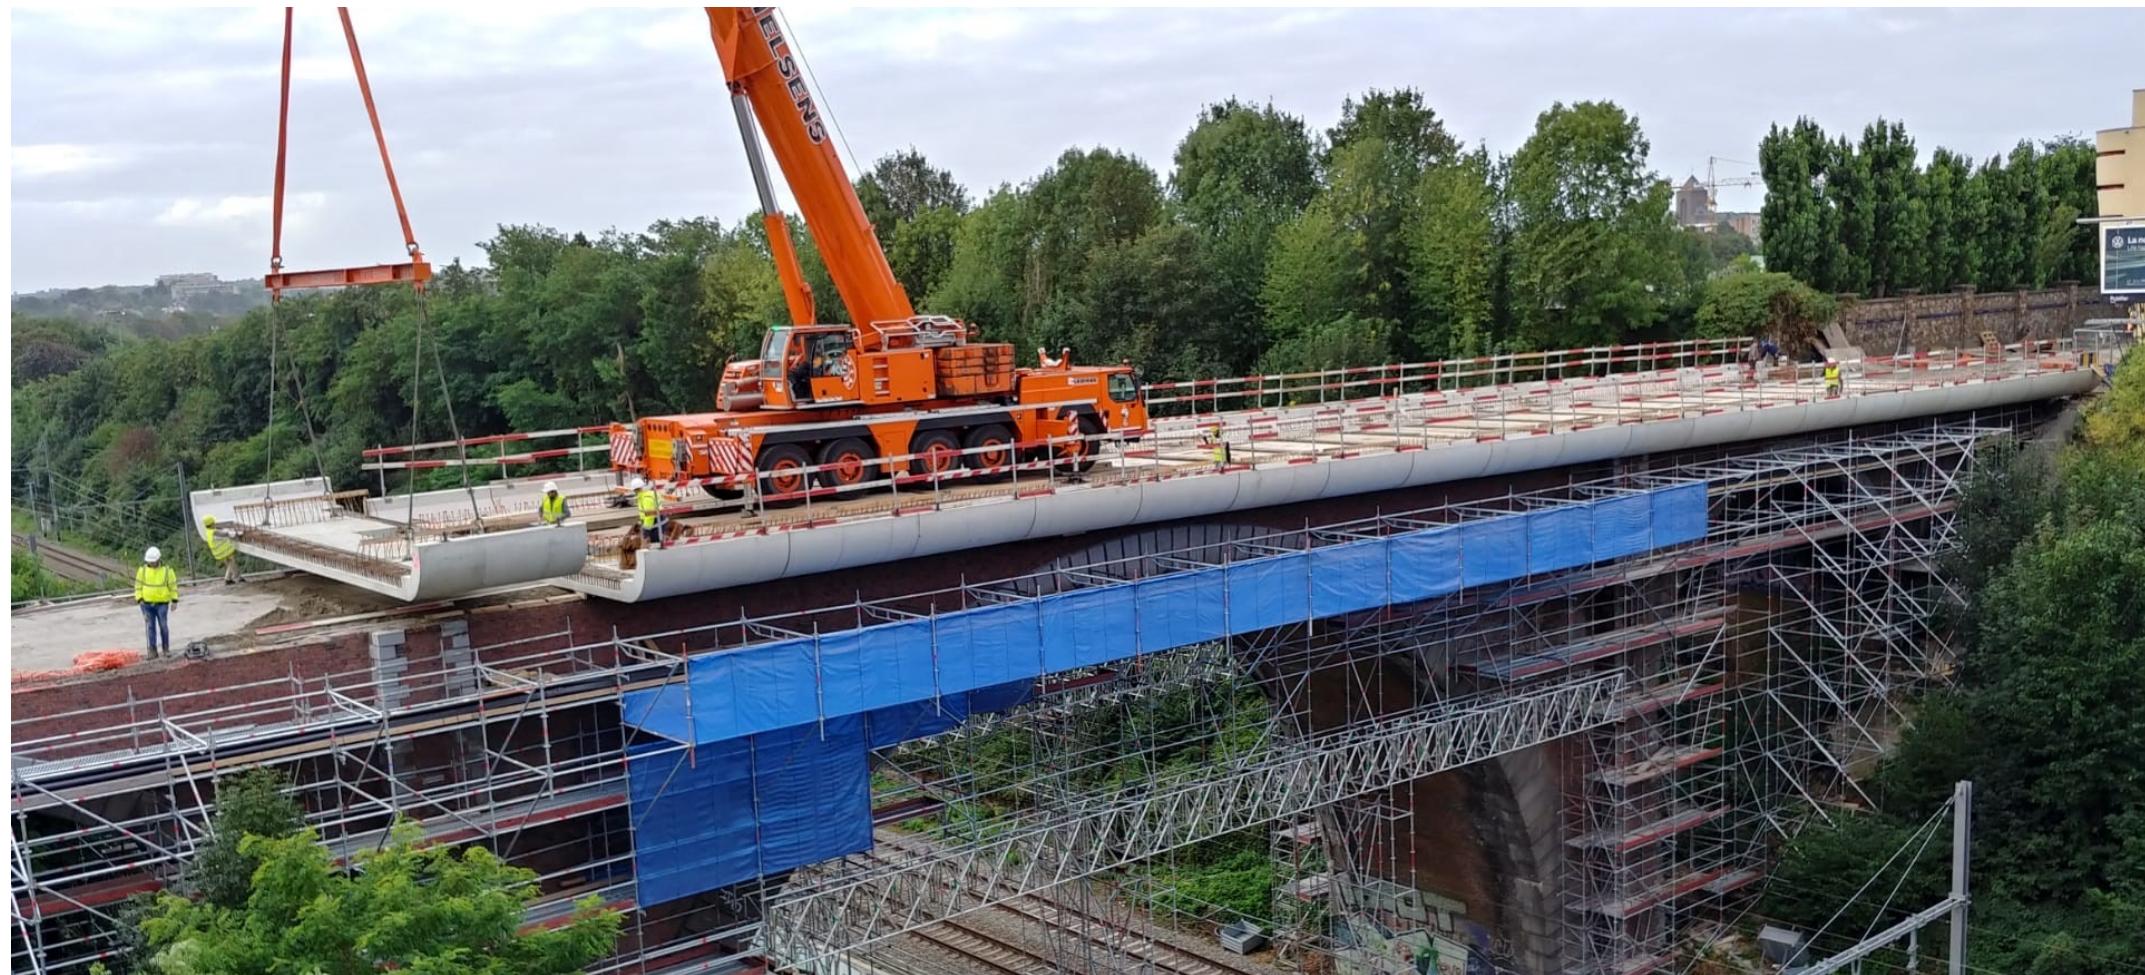
Verbreding metselwerkgewelf

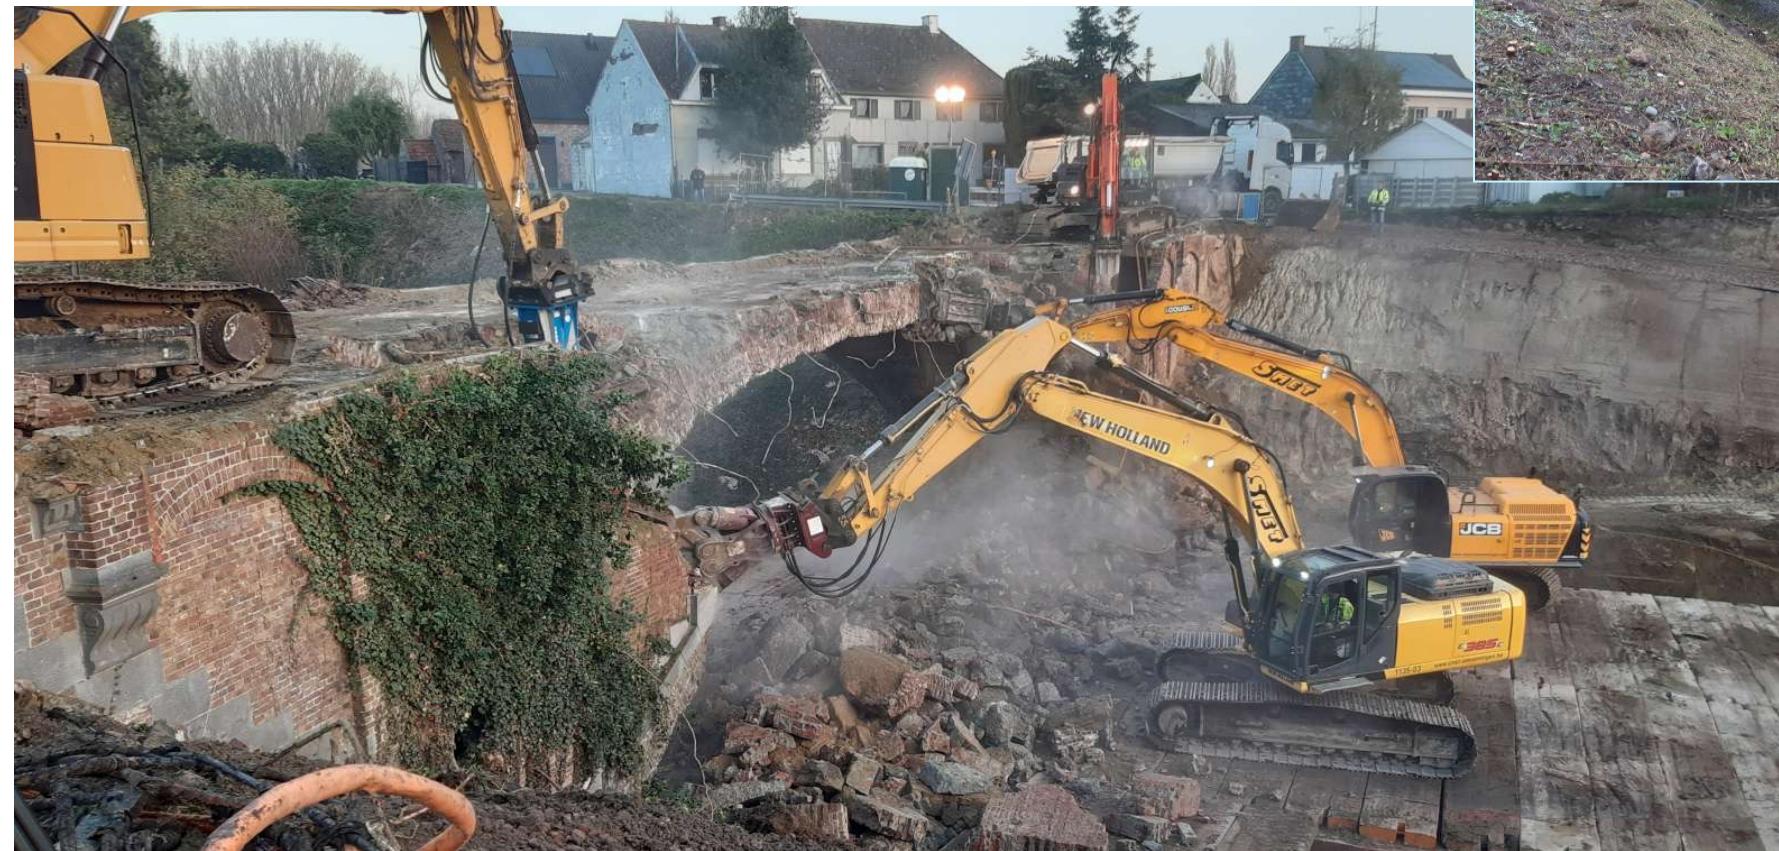
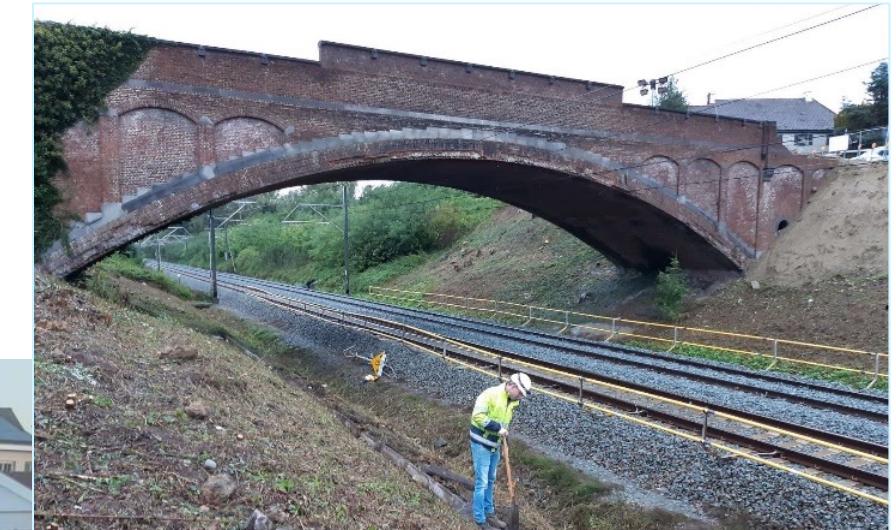
Vernieuwing metselwerkgewelf
